دراسات فى
علاج وصيانة
الأخشاب الجافة

علاج وترميم
مجموعة التماثيل الخشبية التى عثر عليها بمصطبة "كاعبر"

تأليف
د. نادية لقمة

وزارة الثقافة
المجلس الأعلى للآثار

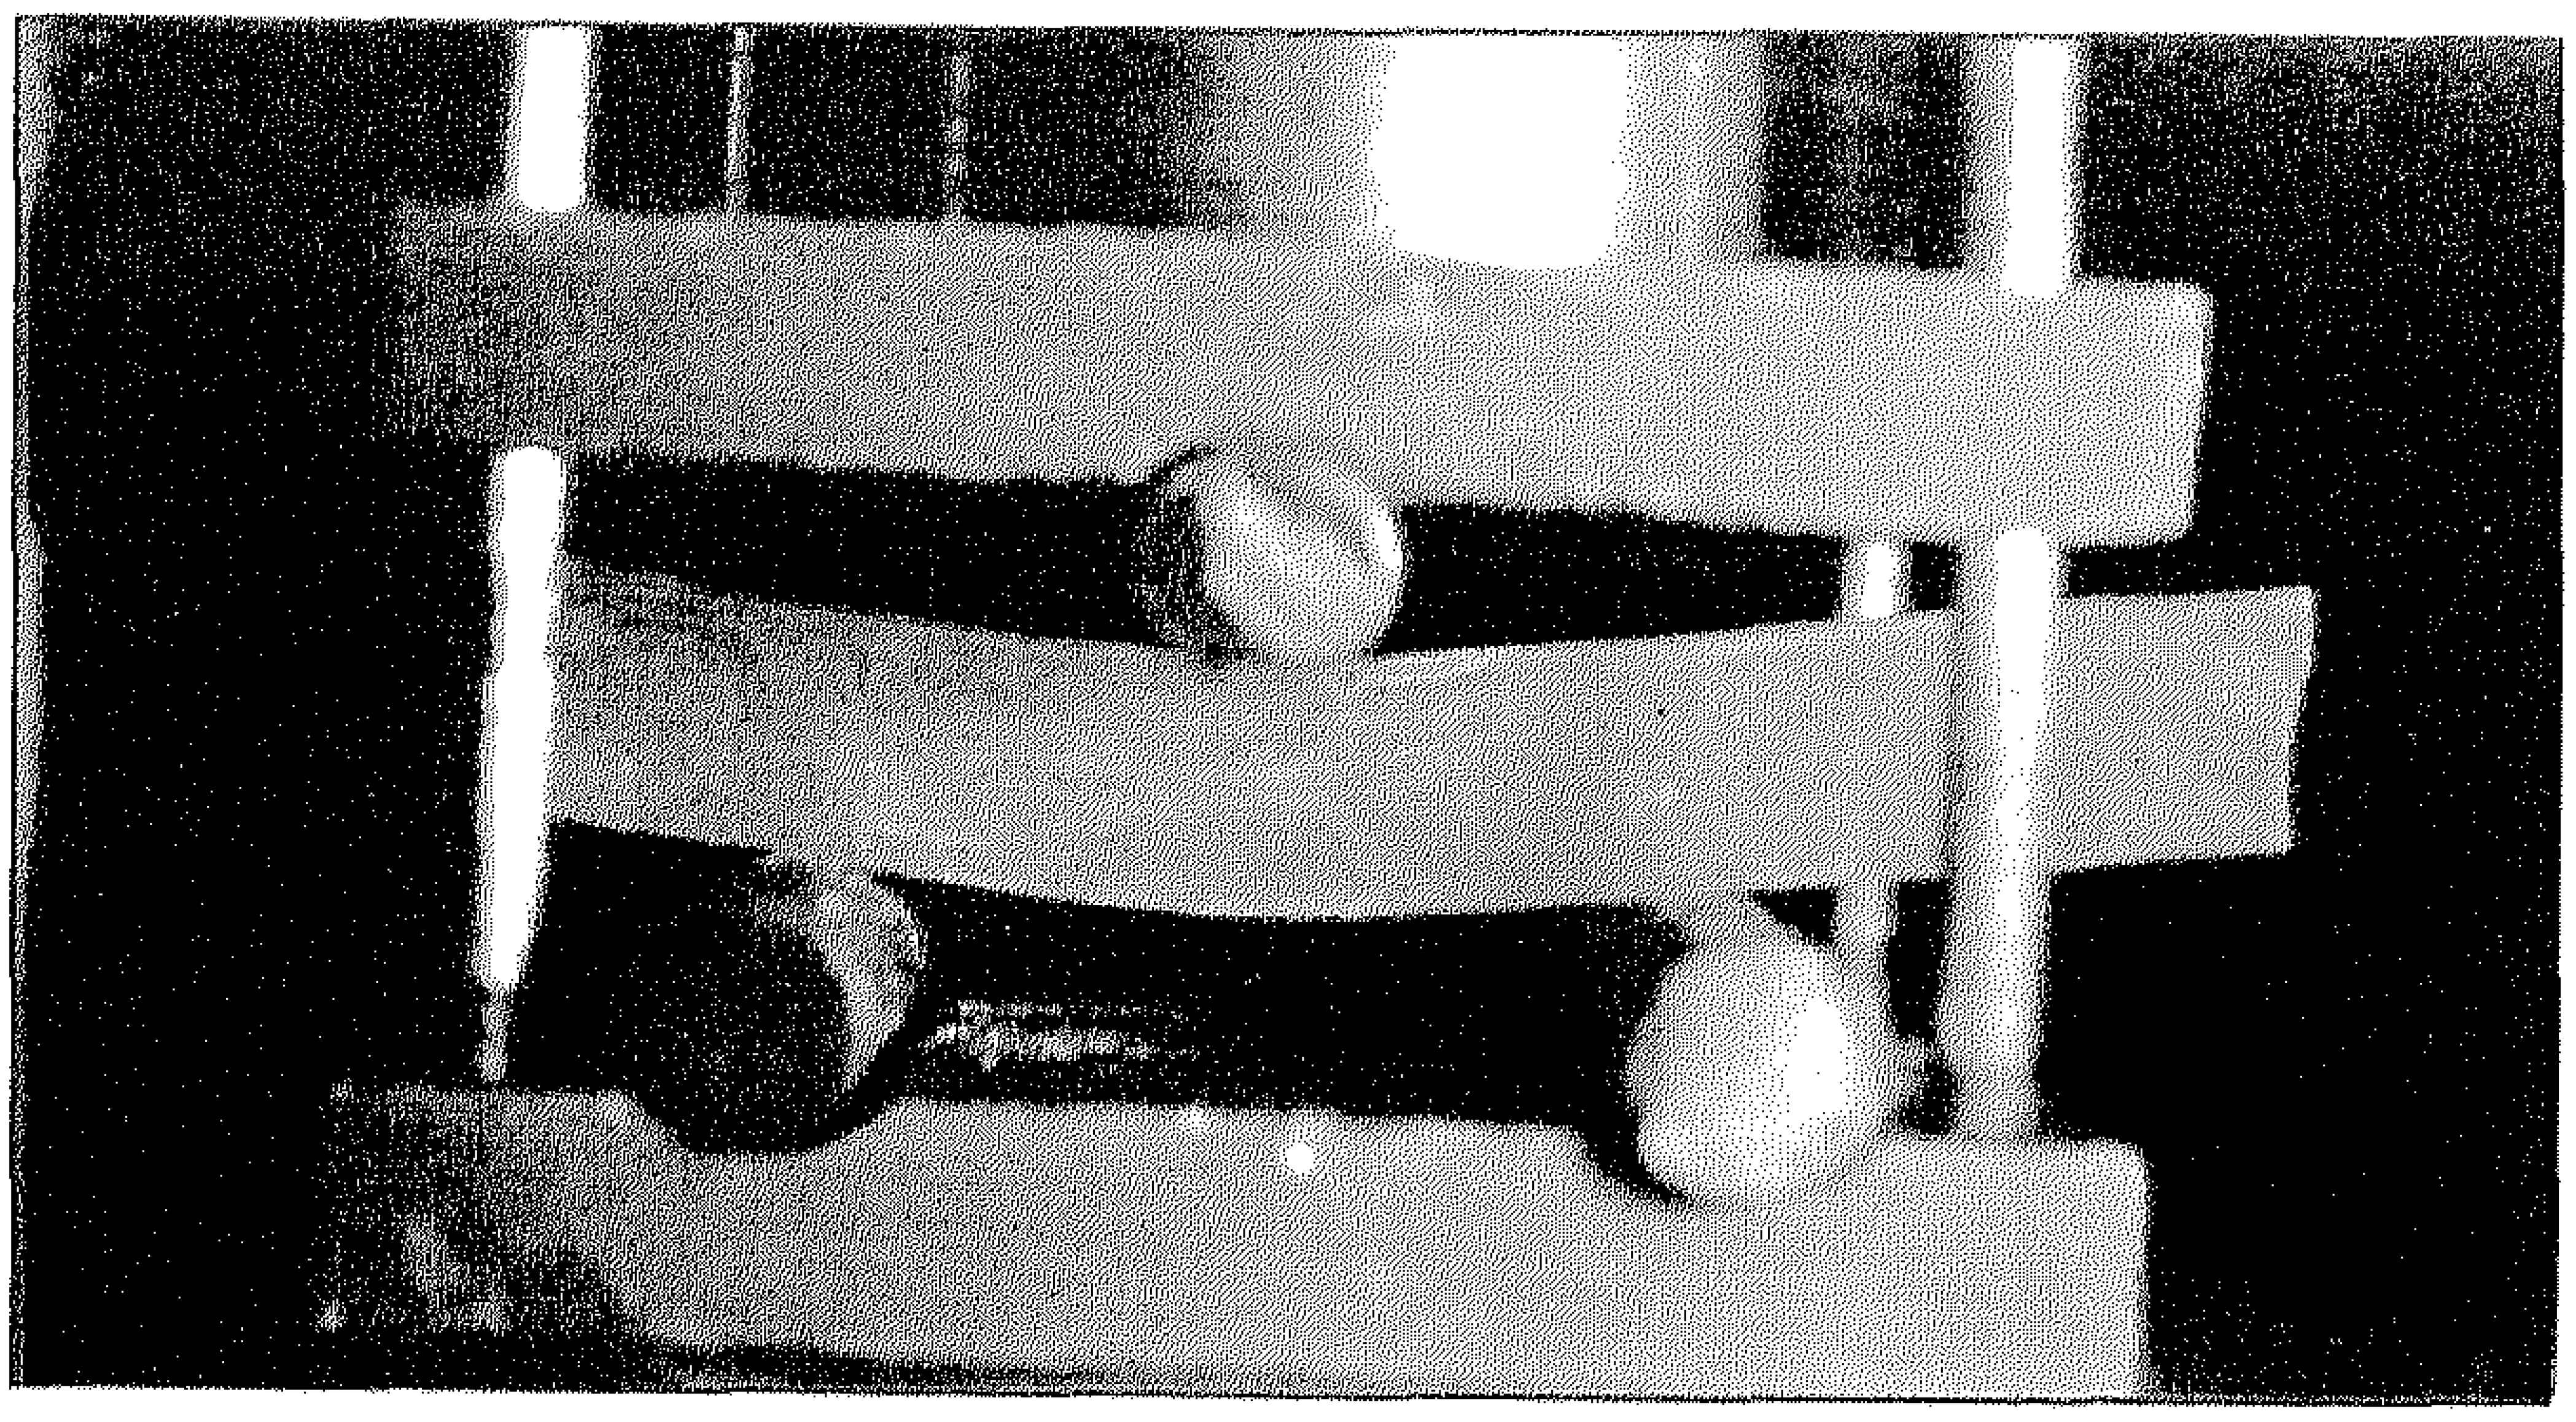
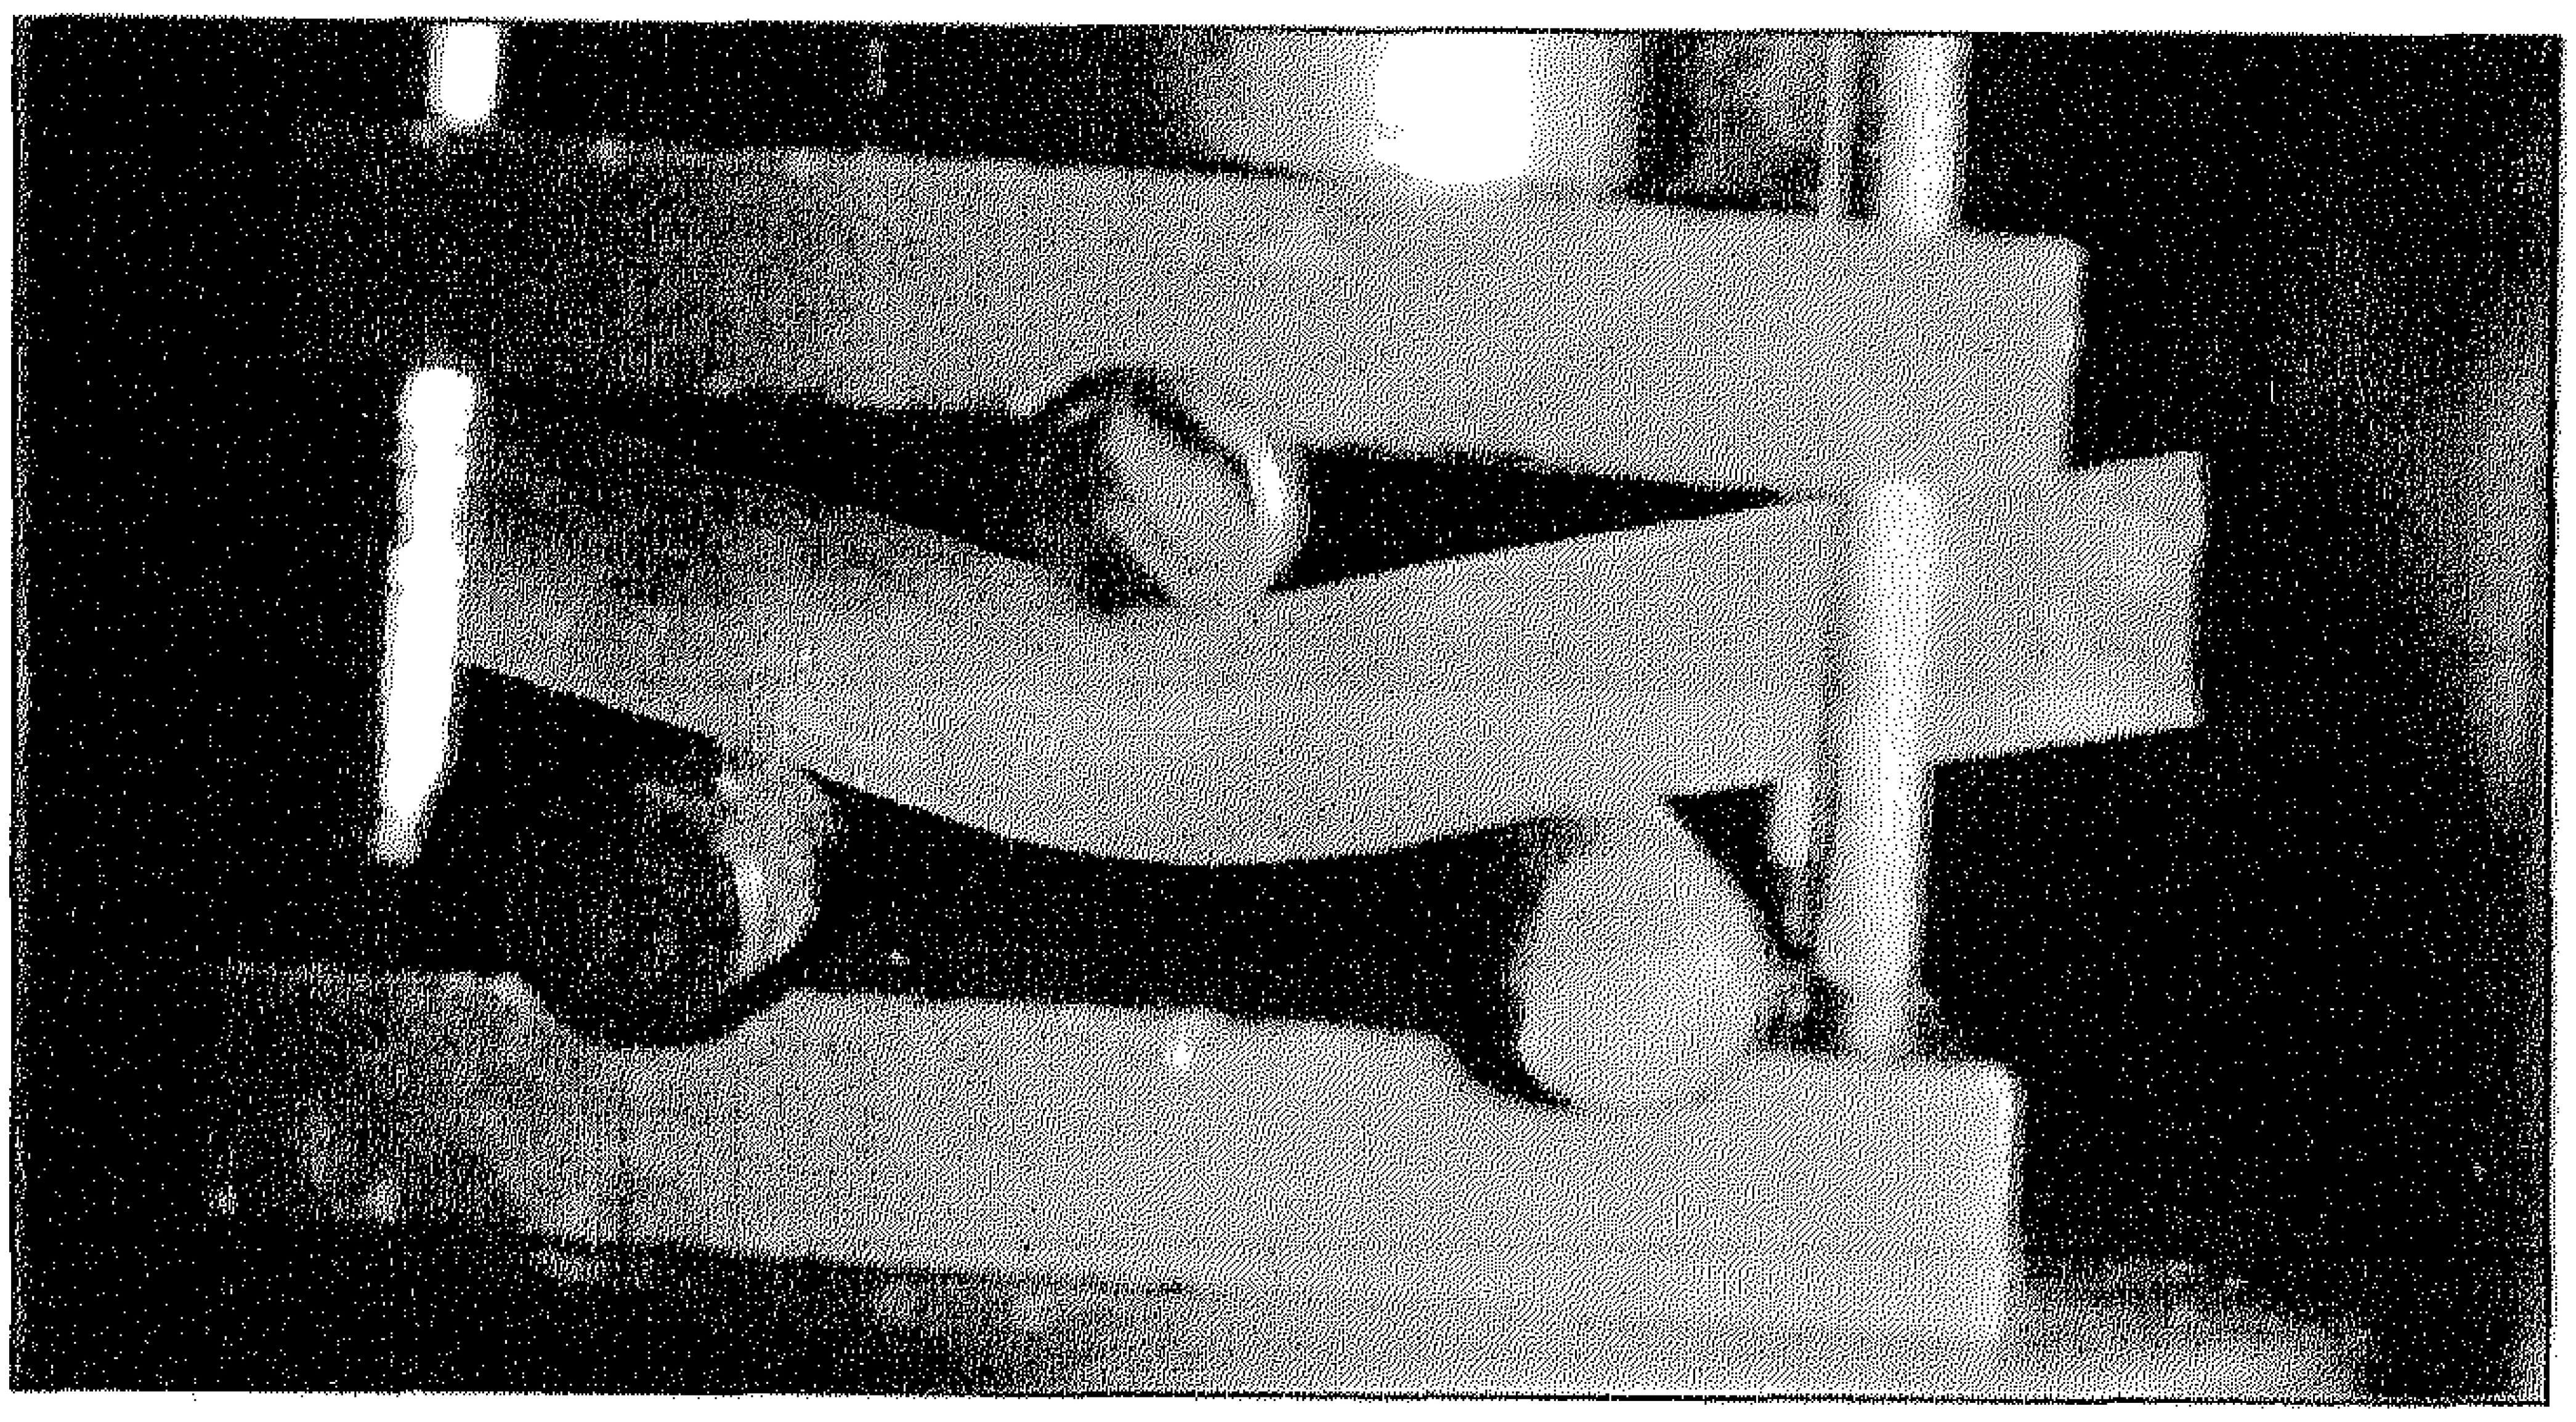
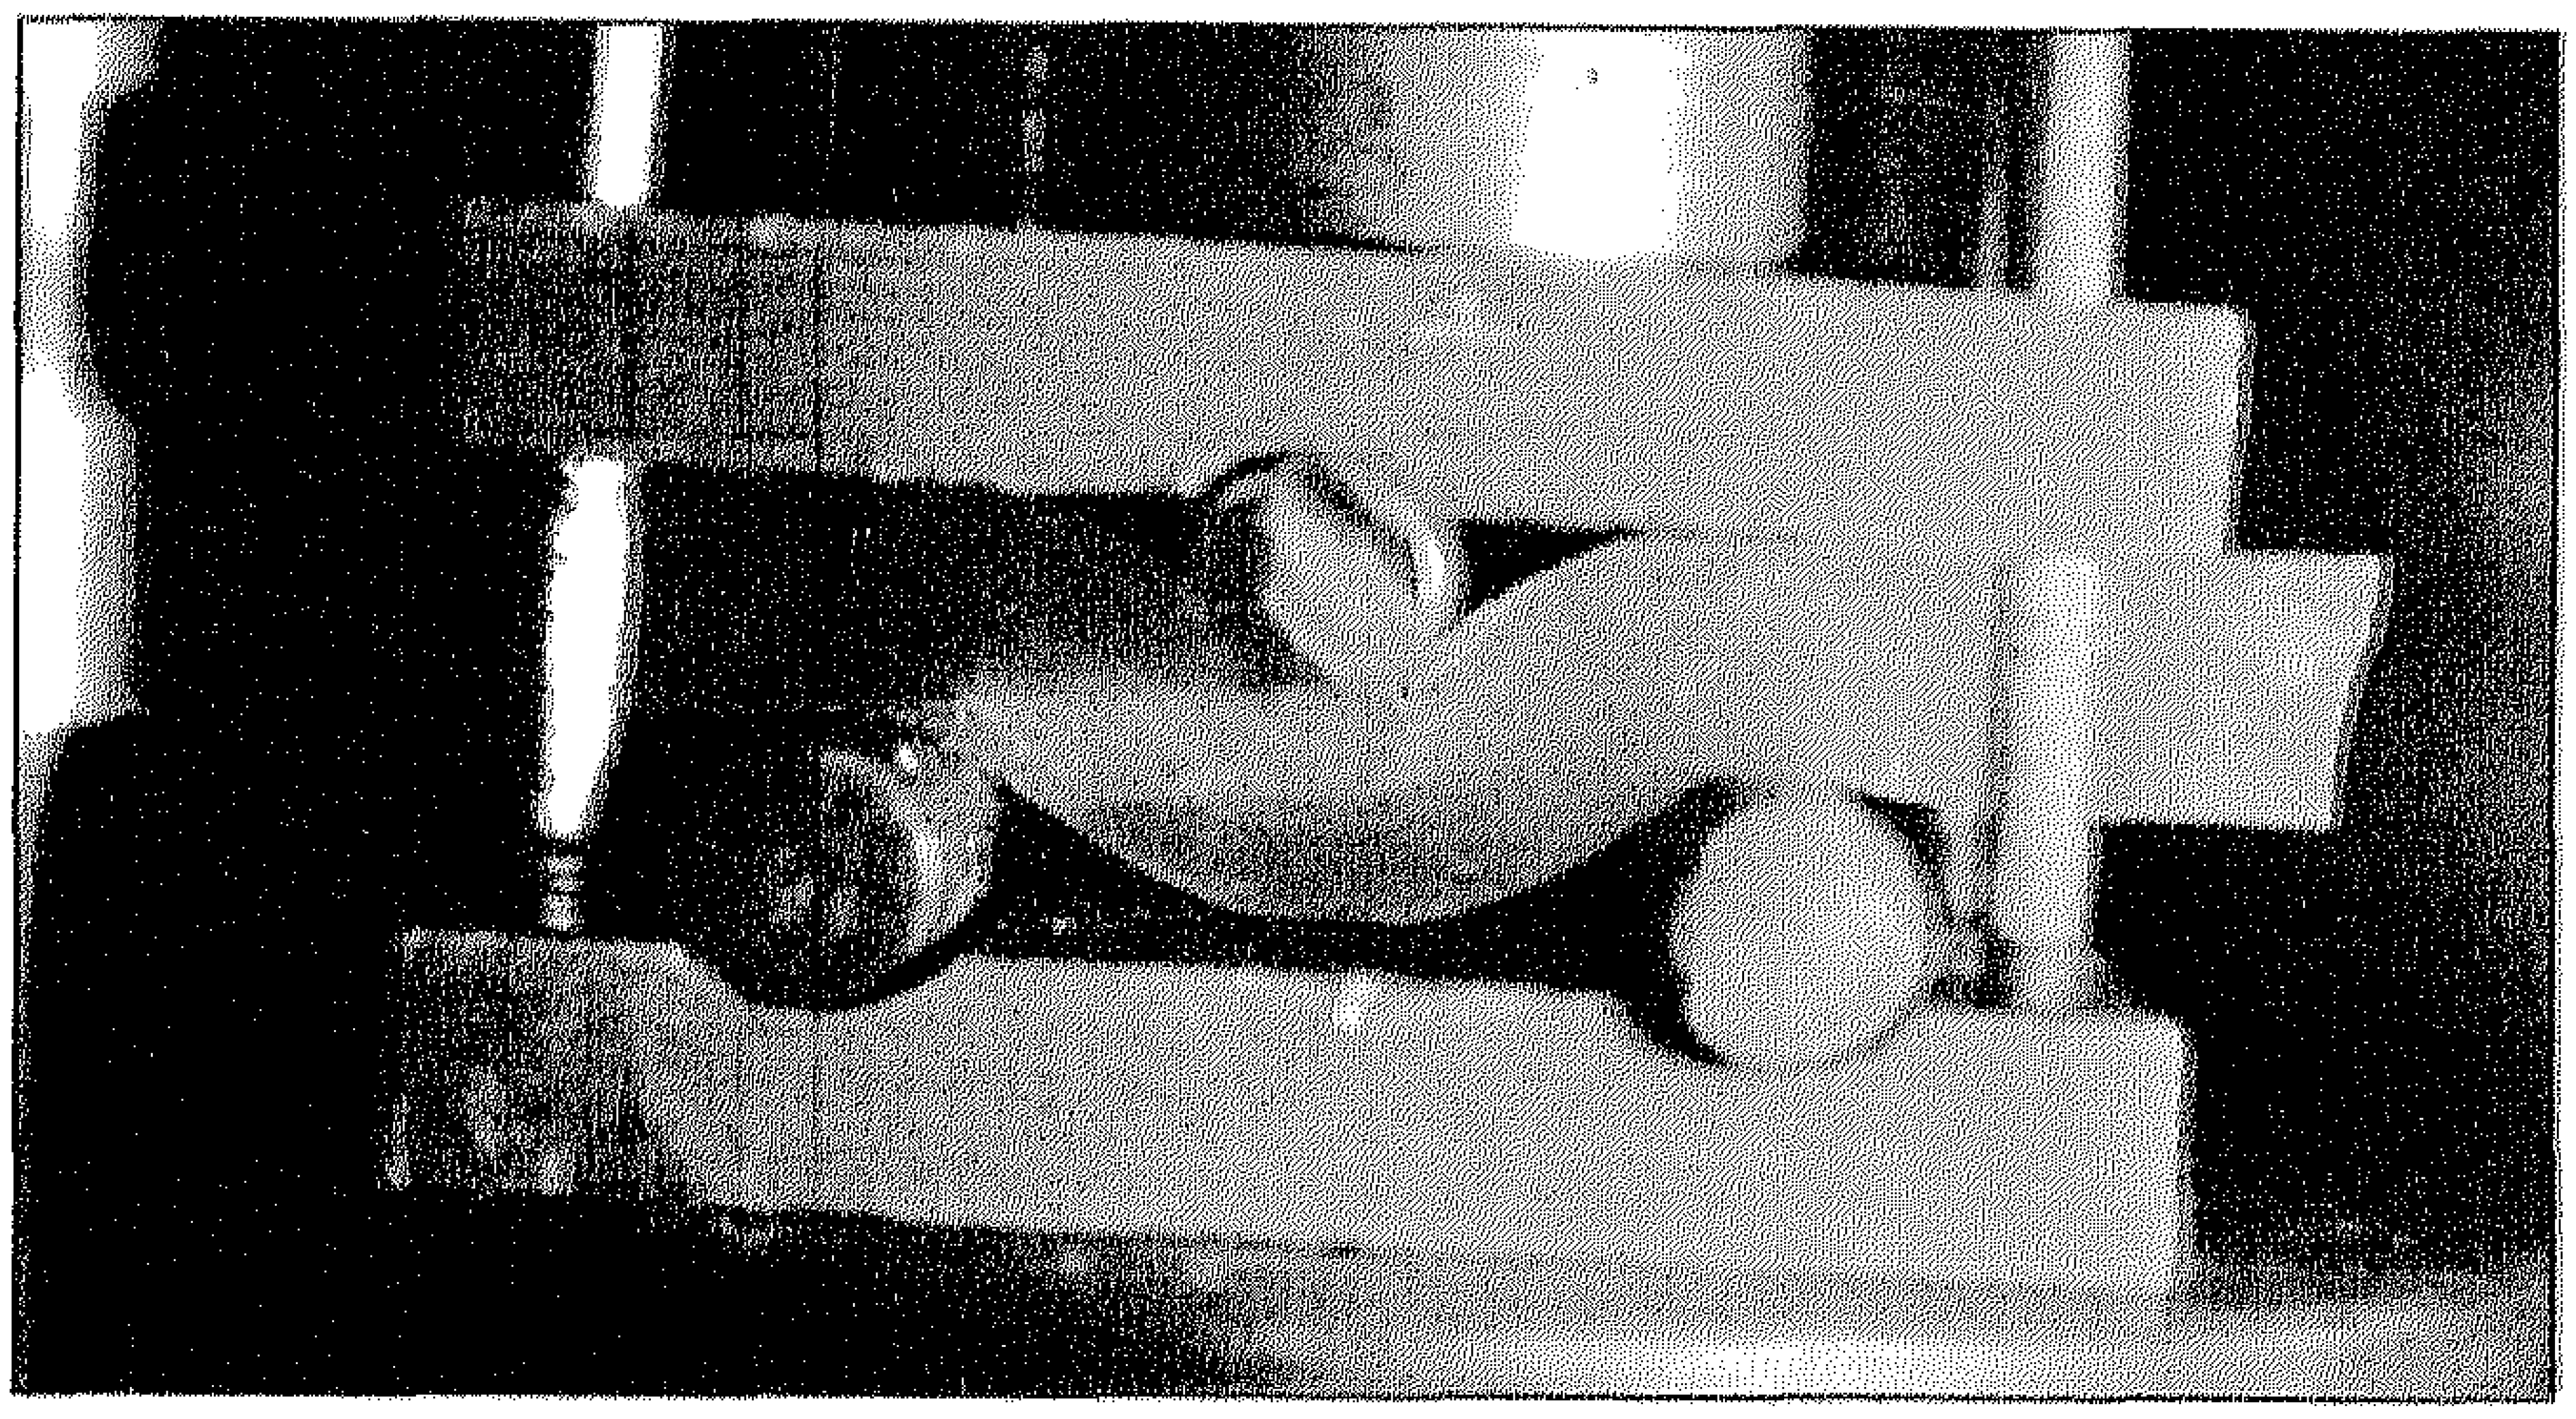
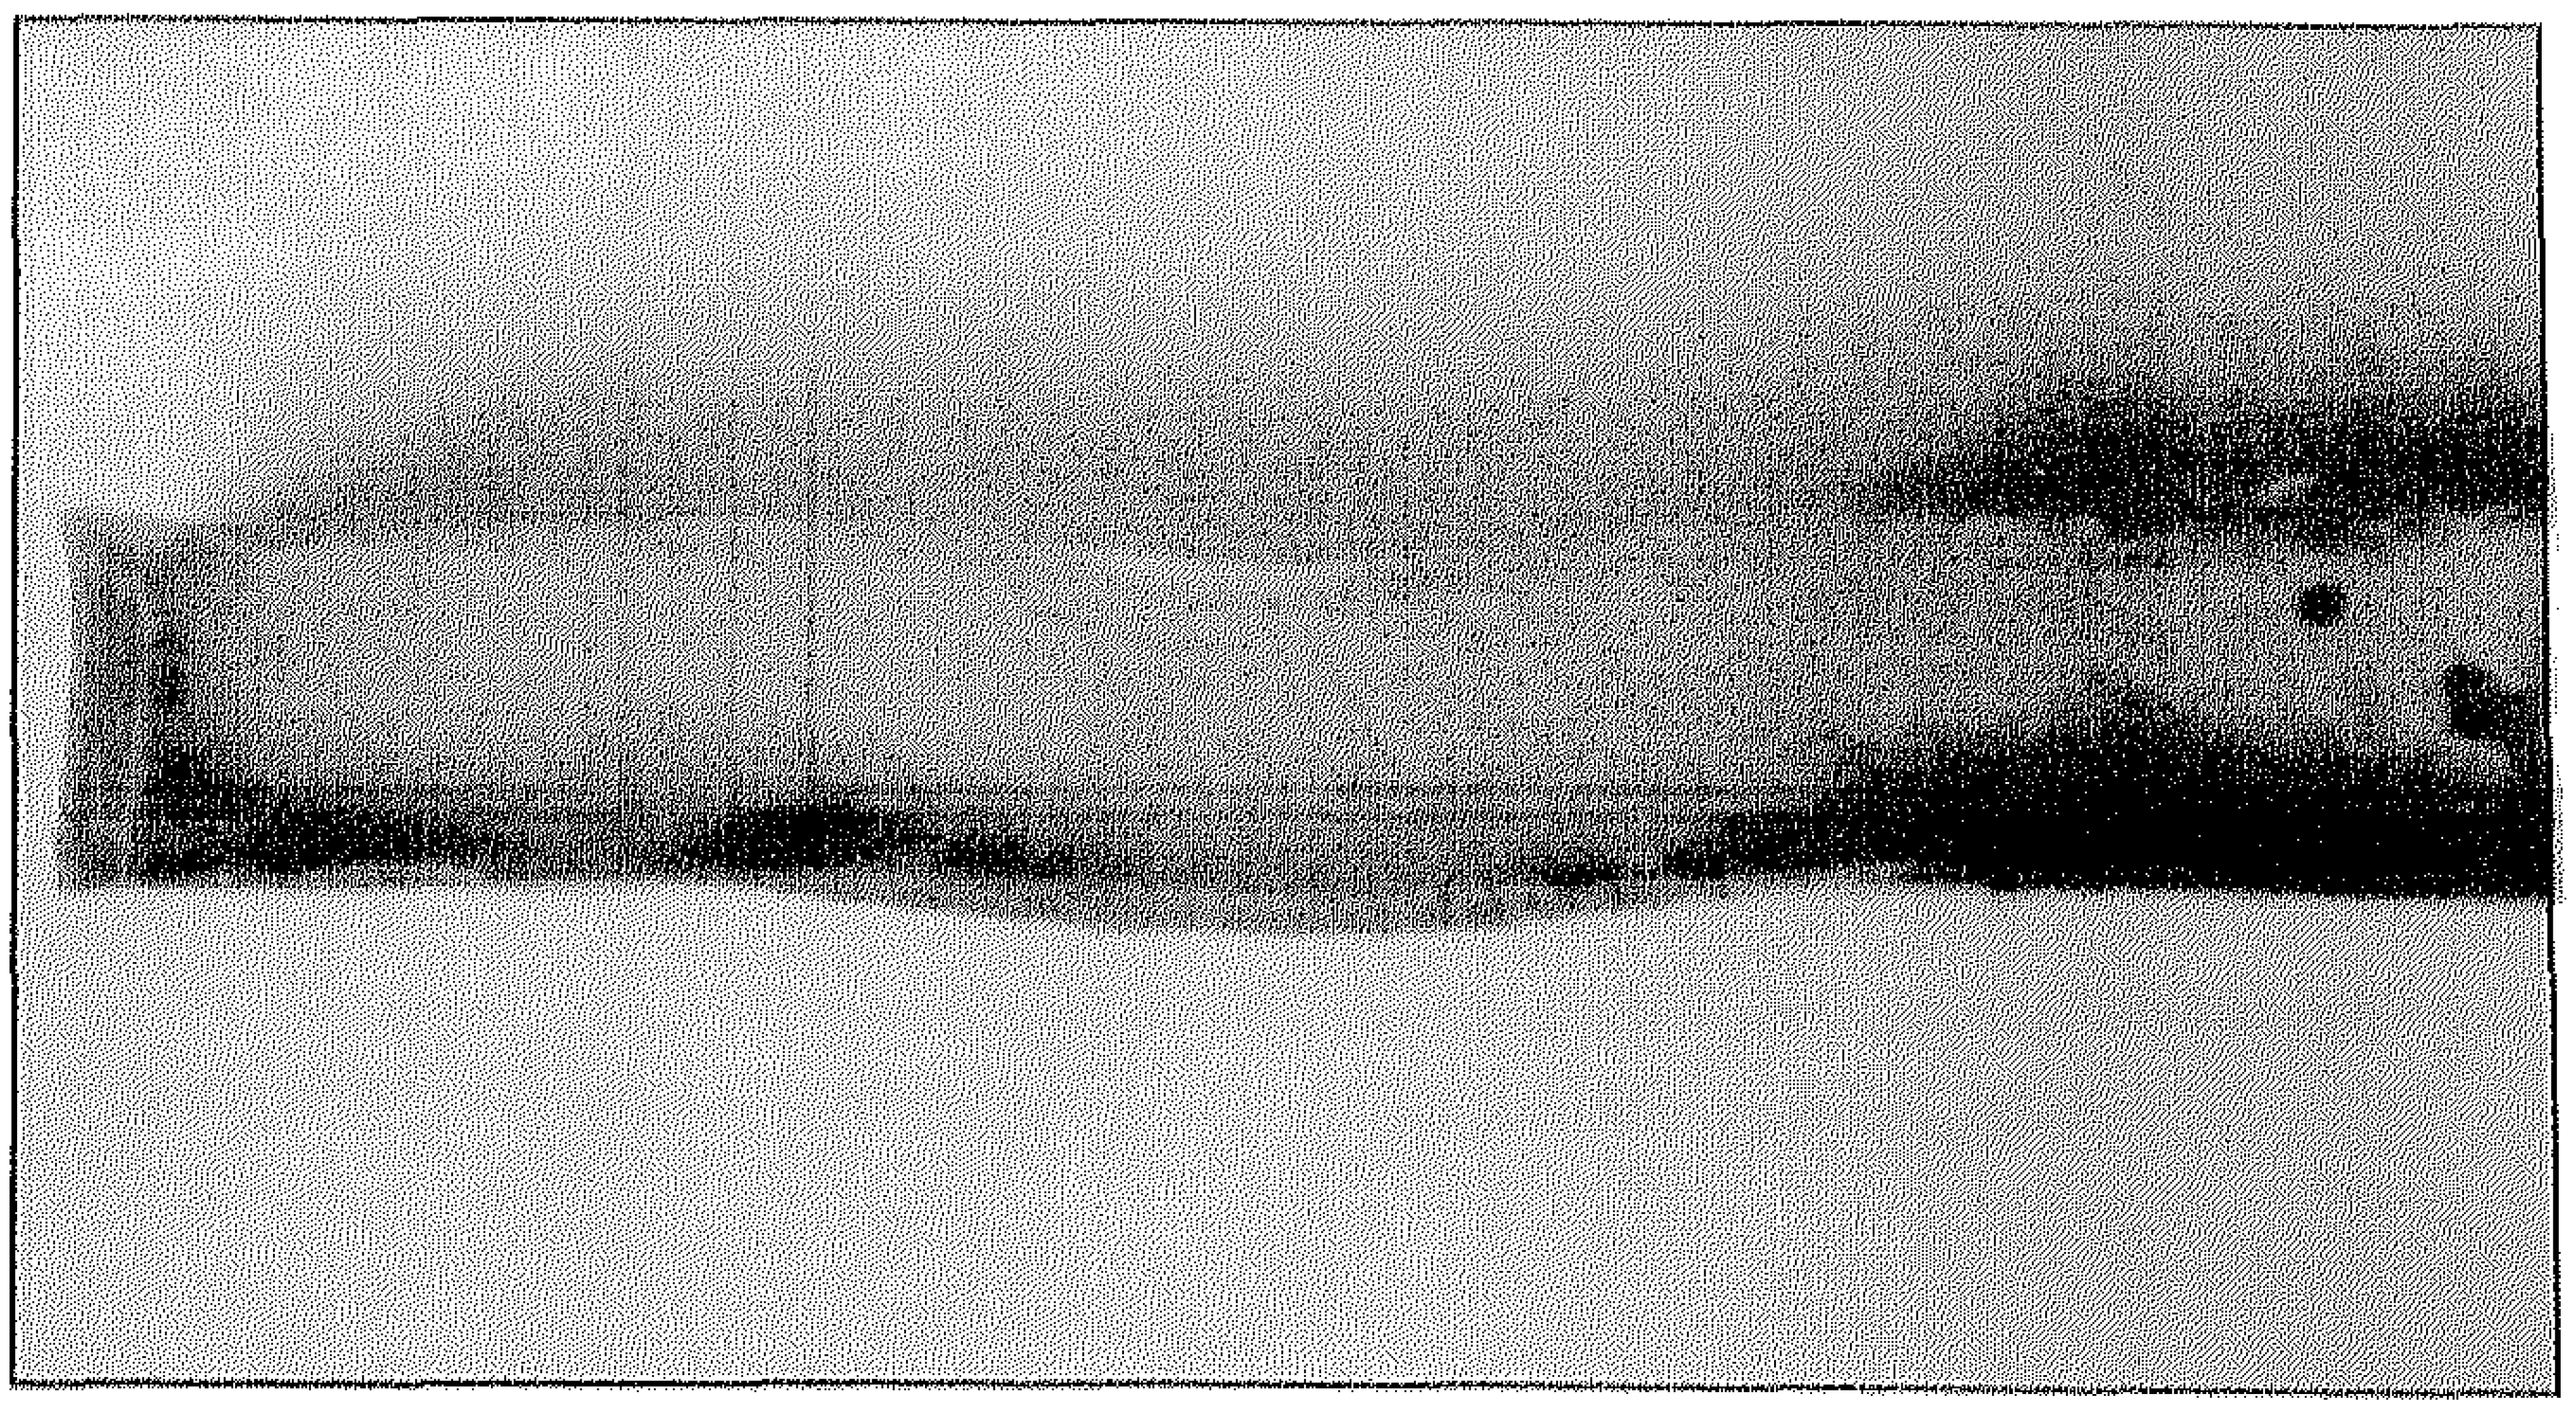
صورة رقم (١٦٦ـأ ب ج د)

مراحل إنهيار العينة رقم (١٦) تحت تأثير ضغط الانحناء و يلاحظ مدى قابلية العينة للانحناء .

أ ـ العينة عند ضغط انحناء ٦٥كجم/سم٢ .

ب ـ العينة عند ضغط انحناء ١٩٤كجم/سم٢ .

ج ـ العينة عند ضغط انحناء ٥٨٤كجم/سم٢ .

د ـ العينة بعد ٢٤ ساعة من رفع الضغط عنها .

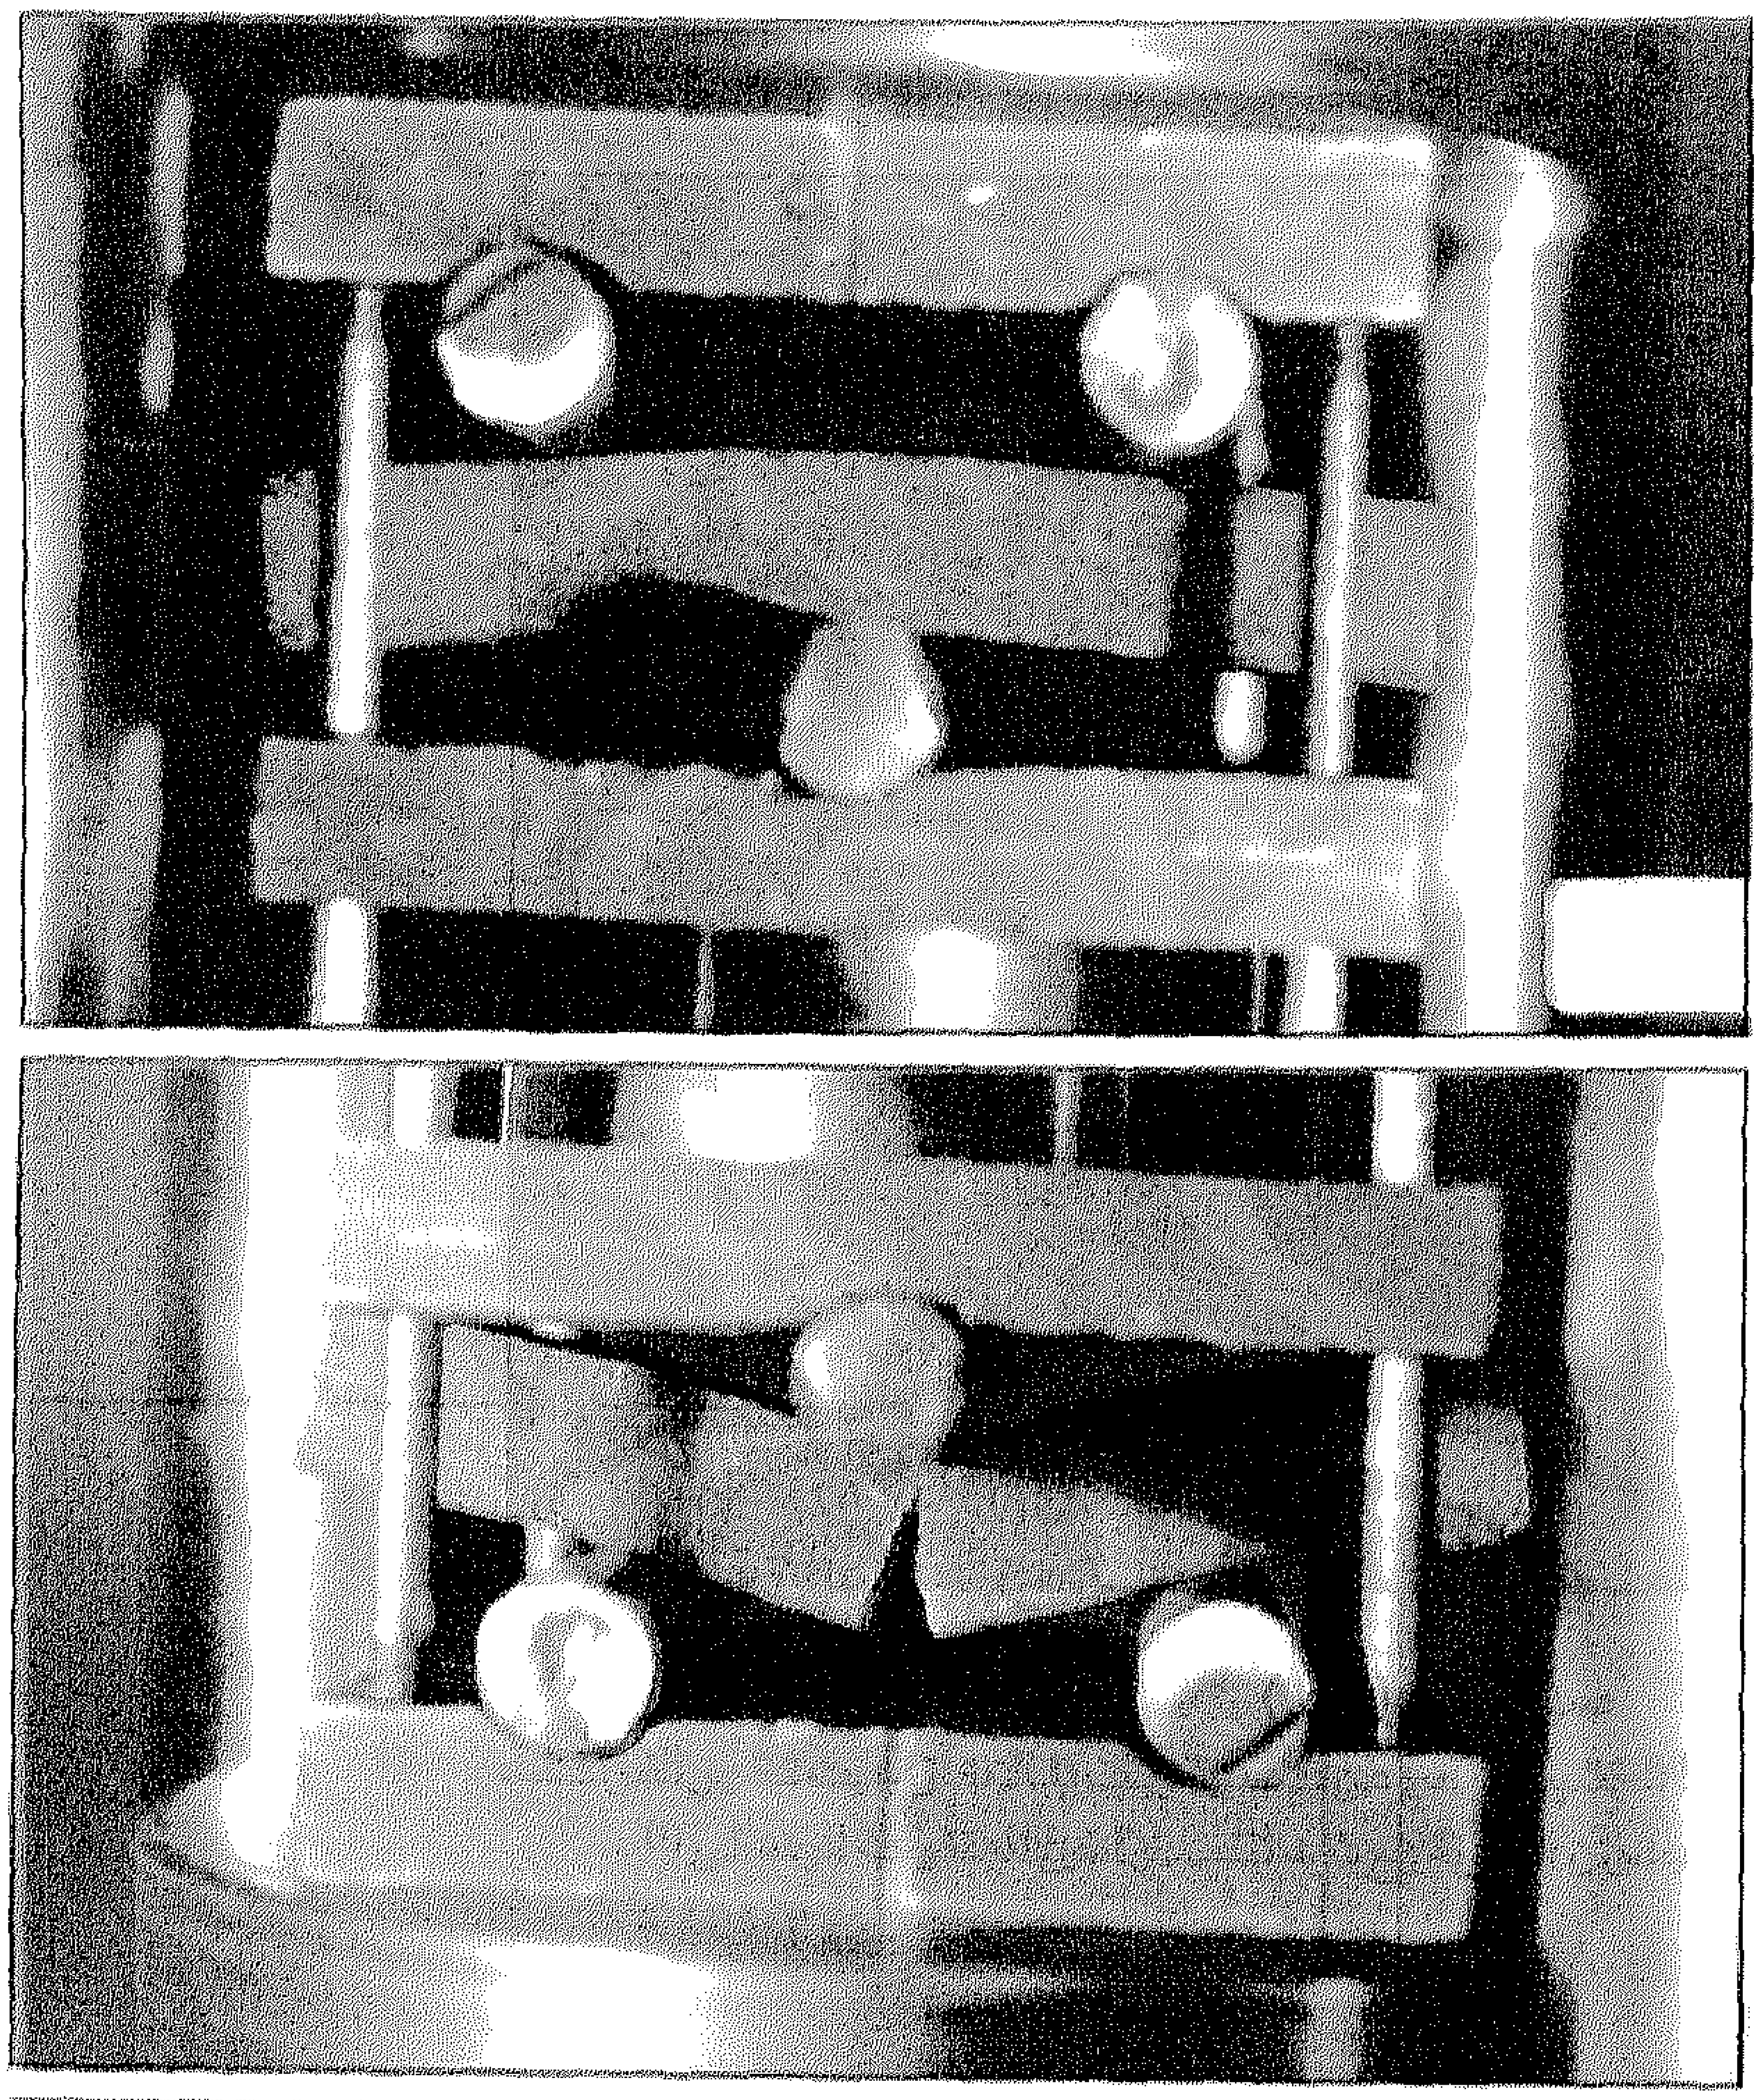
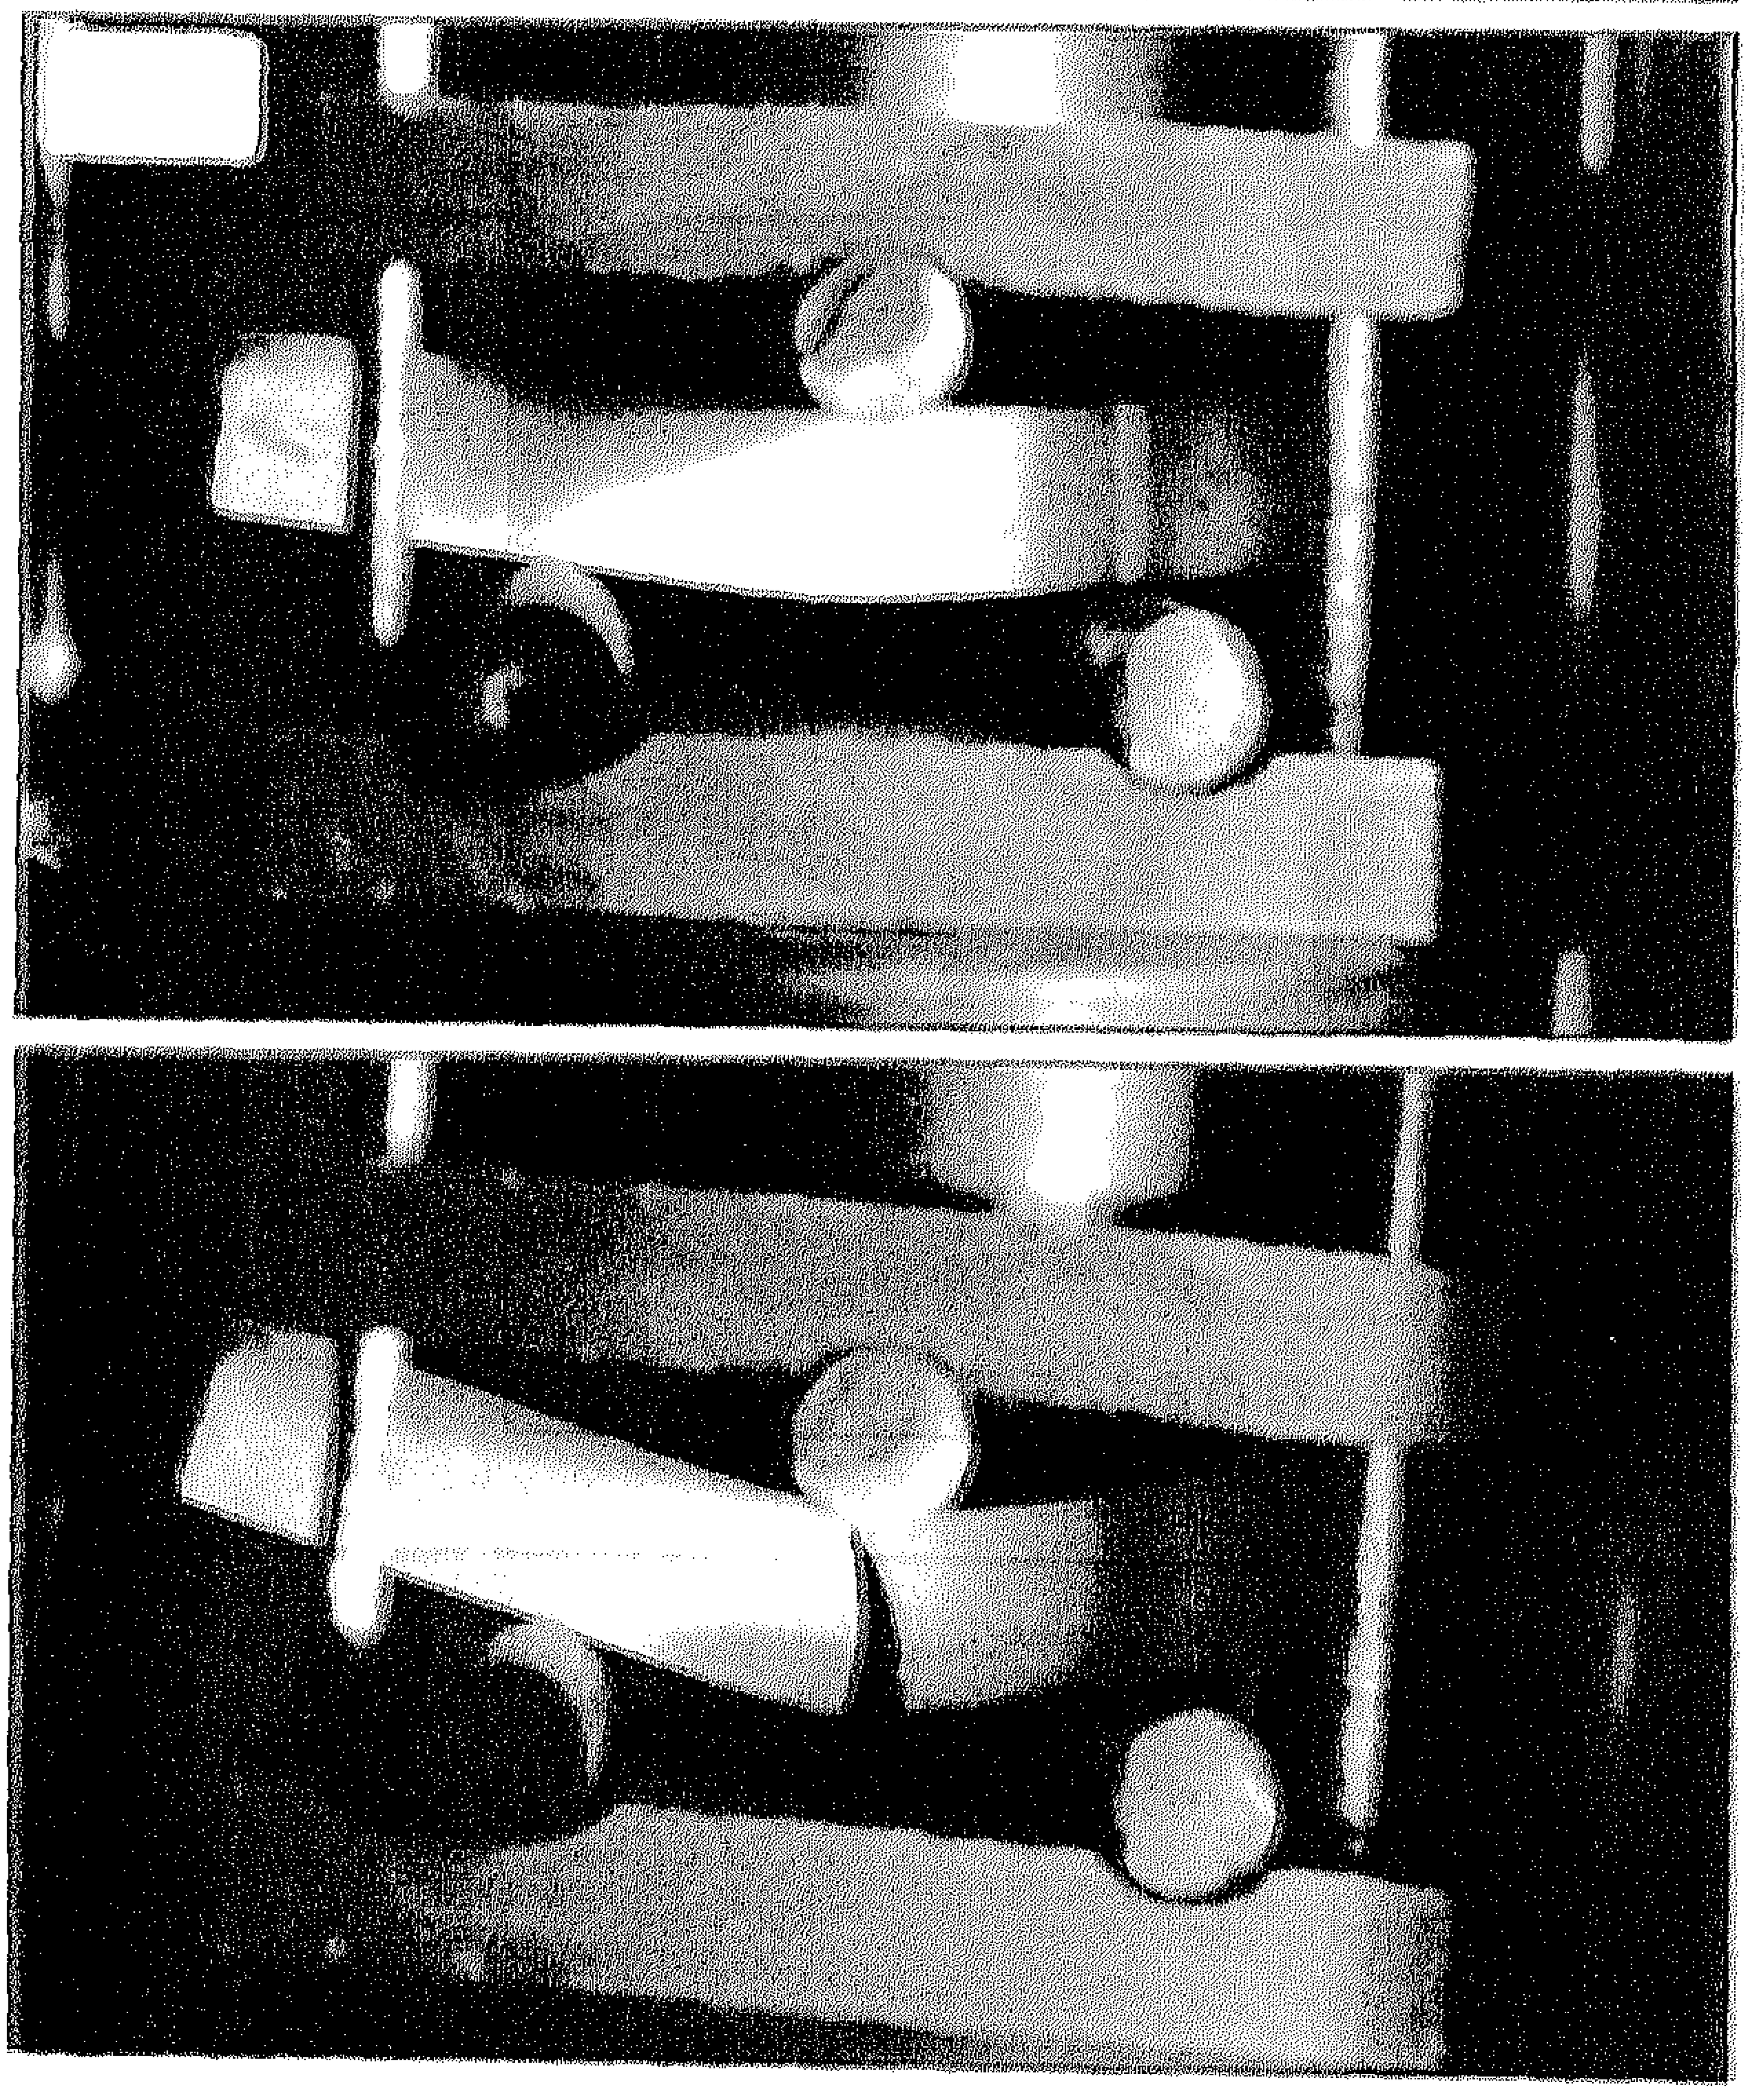
صورة رقم (١٦٧ أ ب)

توضح مراحل انهيار العينة رقم (١٧) | أ | و العينة رقم (١٨) | ب | خلال اختبار قياس اجهاد الانحناء .

العينة (١٧)
عند ضغط انحناء ١٥٥كجم/سم٢

العينة (١٨)
عند ضغط انحناء ١٤١كجم/سم٢
